Commune de : PRUNET
Département de : L'ARDÈCHE
Maître d'Ouvrage : M. le MAIRE

PROJET DE REFECTION DE LA COUVERTURE DE L'EGLISE

RAPPORT DE VISITE
DU 17 et 25 mars 2009

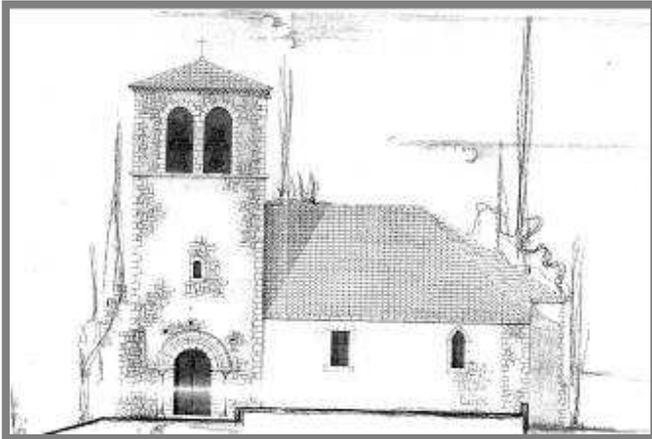
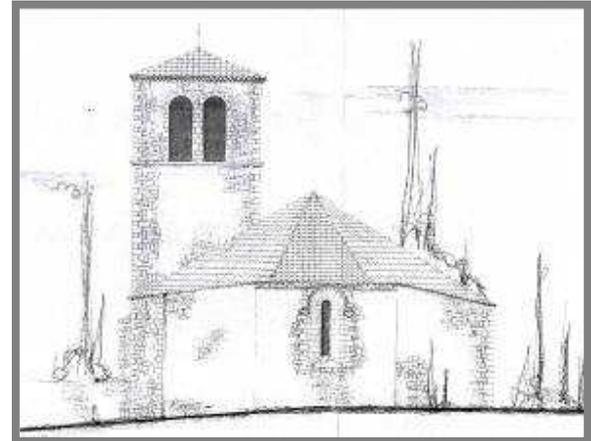
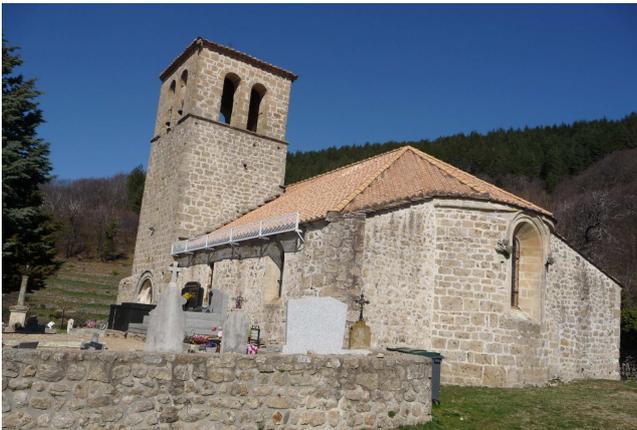
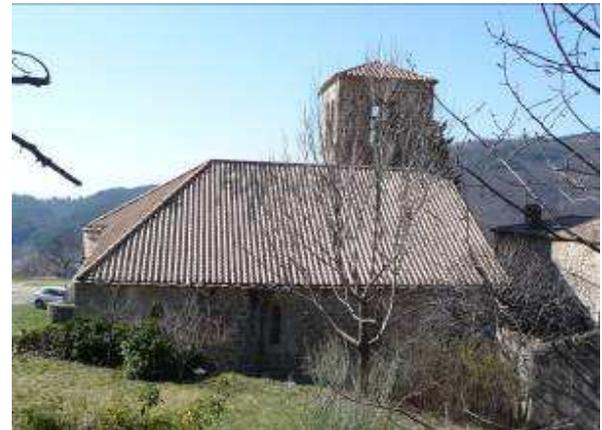
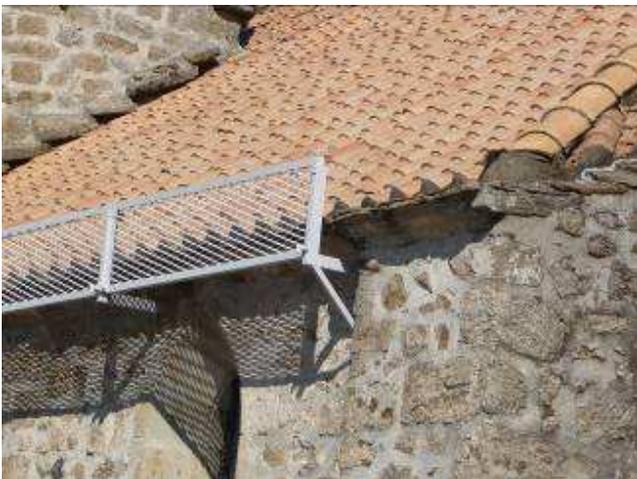
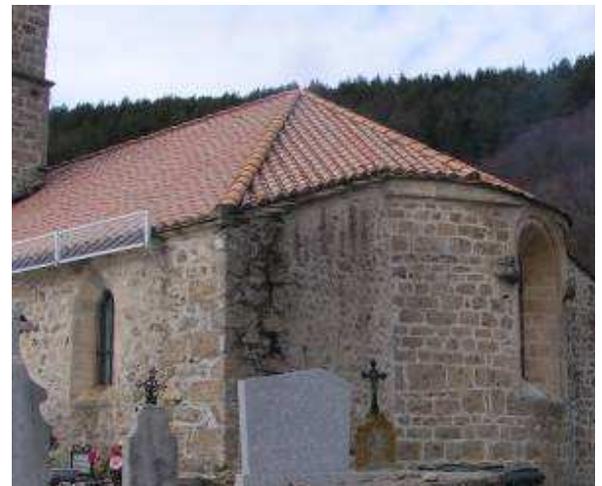
En 1977 la charpente et la couverture ont été complètement remaniées. Une couverture en tuiles de type romaine (tégula et imbrix) a été posée. Le pignon oriental a disparu pour couvrir dans un volume unique la nef et le chevet. Cette reprise fort disgracieuse a complètement bouleversé l'équilibre et la lecture d'une église romane. La pose des arêtiers sur le chevet interroge quand a leur mise en œuvre. Des sondages seront effectués. L'incohérence de ce type de matériau en regard de la pente apporte de nombreux désordres (glissement infiltrations)

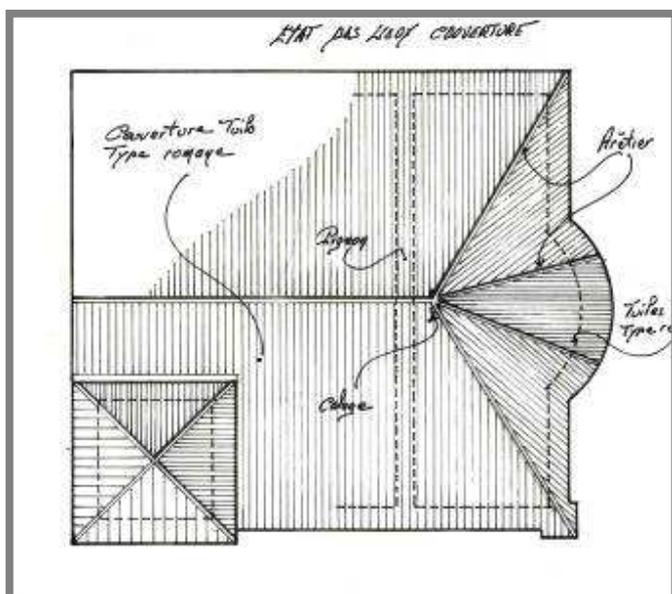
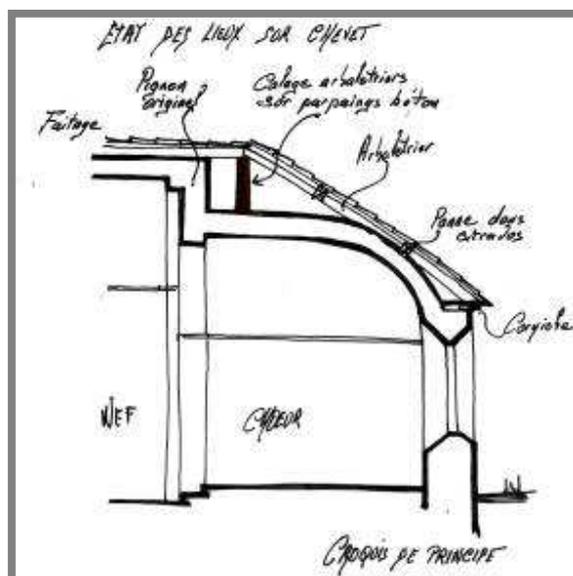
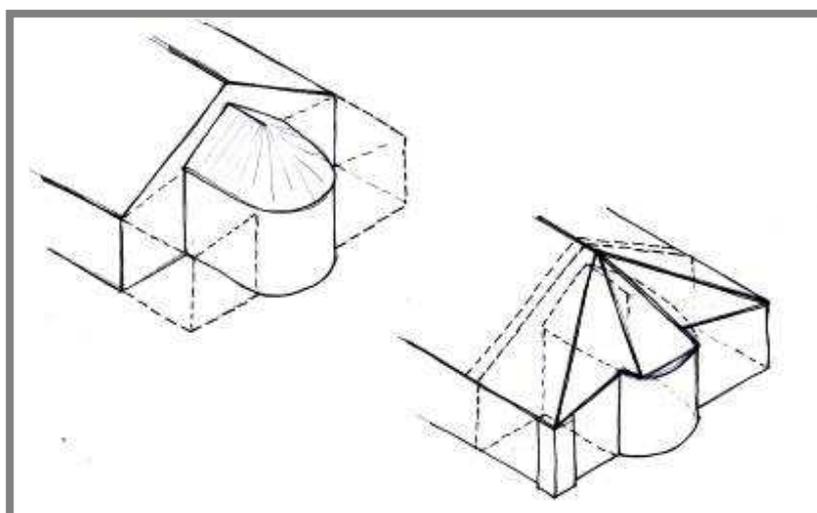
L'observation de la couverture actuelle et les sondages effectués montrent les difficultés rencontrées lors des derniers travaux pour couvrir l'édifice.
