Commune de : PRUNET
Département de : L'ARDÈCHE
Maître d'Ouvrage : M. le MAIRE

PROJET DE REFECTION DE LA COUVERTURE DE L'EGLISE

RAPPORT DE VISITE
DU 17 et 25 mars 2009

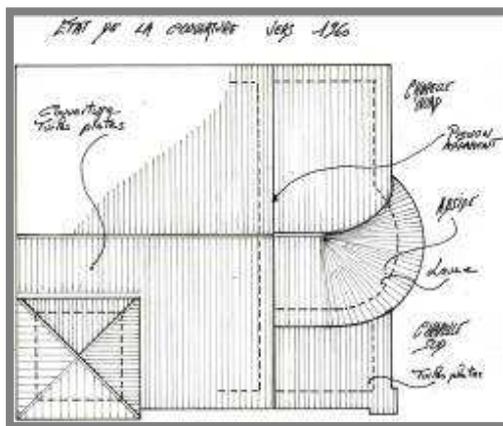
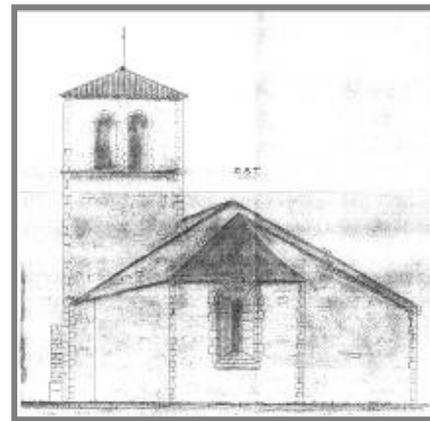
- La nef centrale et les bas côtés sont couverts par une toiture à deux pans. La nature du matériau n'est pas précisée.
- L'abside et les chapelles nord et sud sont couvertes indépendamment laissant apparaître le pignon oriental au niveau de la nef et du chœur. Les murs gouttereaux sont arasés sur toute la longueur de l'édifice par le biais d'une corniche. La création des chapelles a quasiment fait disparaître l'abside primitive. Le chevet présente une un dessin de charpente et une couverture des plus hétérogène.

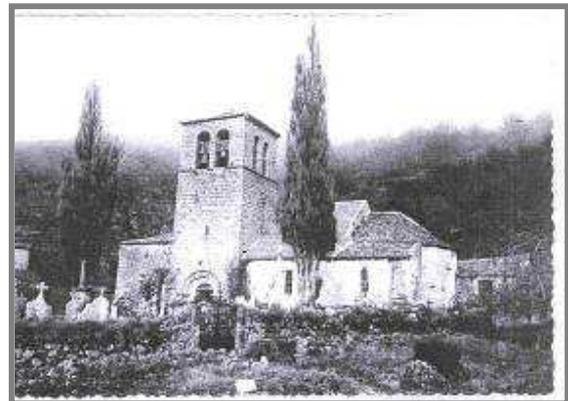
- Une série de photographies prises vers 1974 apporte quelques précisions.
- La couverture de la nef et des bas côtés est en tuiles mécaniques plates, l'abside conserve toujours sa couverture en lauze, la chapelle sud semble couverte par des tuiles plates.
